# KURZSCHLÜSSE IN KABELN VERMEIDEN

Auch bei Sicherheitskabelanlagen können Kurzschlüsse auftreten. Dätwyler hat die wenigen Fälle, die dem Unternehmen bekannt sind, genau analysiert. Das Ergebnis: Alle wären vermeidbar gewesen, wenn man bei der Installation der Funktionserhaltkabel E30-E60 und E90 halogenfreie Kunststoff-Gegenwannen eingesetzt hätte. Hier die Details.

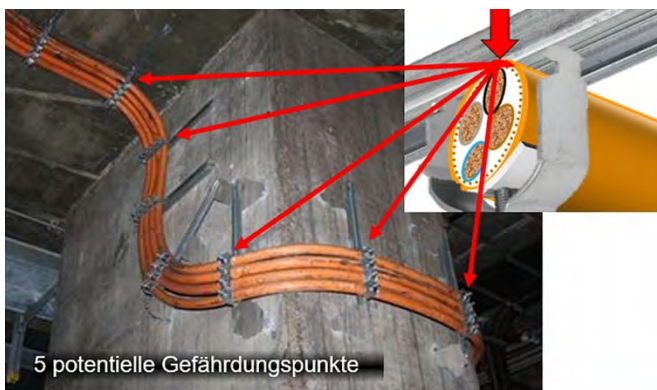
Daraufhin hat Dätwyler die Schadenbilder der gemeldeten Kabel nochmals genau untersucht. Dabei wurde festgestellt, dass sich an der Schadenstelle nicht (wie zu erwarten) zwei gleichmäßige Abdrücke der Profilschiene

zeigten, sondern immer eine Delle deutlich tiefer war als die andere.

Der Kurzschluss im Kabel bei der Bügelschellenverlegung gleicht einem Lotteriespiel, weil, wie sich herausstellte, in fast allen Fällen drei Faktoren gleichzeitig für den Kurzschluss verantwortlich sind:

1. Das Kabel läuft nicht parallel, sondern schräg über die Schiene.
  2. Der Draht des konzentrischen Schutzleiters liegt ganz genau im Lot über dem isolierten Leiter und der Profilschiene.
  3. Die Bügelschelle ist zu stark angezogen.
- Der Biegeradius spielt beim Kurzschluss eine eher untergeordnete Rolle.

Das erklärt auch die Häufung der Kurzschlüsse im Bereich der Kabelenden. Denn hier werden die Kabel von der Profilschiene weg zur Schrank- oder Geräteanschluss-Einführung geführt. Über die Hebelwirkung kann es hier zu heftigem Druck auf die Kante der Profilschiene kommen.

Abb. 2: Kurzschlüsse entstehen, wenn das Kabel **nicht flächig** auf der Schiene aufliegt, also wenn es **schräg** auf die Schiene aufläuft, **und** wenn der konzentrische Kupferdraht **am oberen Totpunkt** mittels eines **zu starken Drehmoments** der Bügelschelle in die Isolierung gepresst wird.

Um diese Art der Kabelschäden zu vermeiden und damit den DIN-VDE-Normen und der VDS-Richtlinie zu entsprechen, sind Kunststoff-Gegenwannen eine einfache, preiswerte und lange bewährte Maßnahme. Die Gegenwannen namhafter Hersteller sind – wie die Sicherheitskabel auch – halogenfrei.

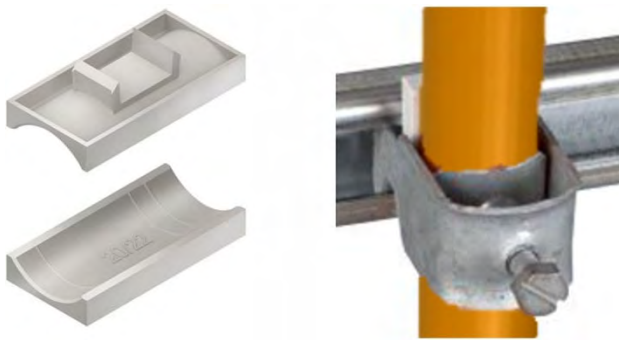
Abb. 3: Halogenfreie Gegenwannen aus Kunststoff

Diese Maßnahme empfiehlt Dätwyler auch für die KERAM Funktionserhaltkabel E30-E60 und E90.
